台中風妙離岸風力發電計畫環境保護監督小組會議

第二次監督小組委員會會議記錄

台中風妙離岸風力發電計畫 第二次監督小組委員會

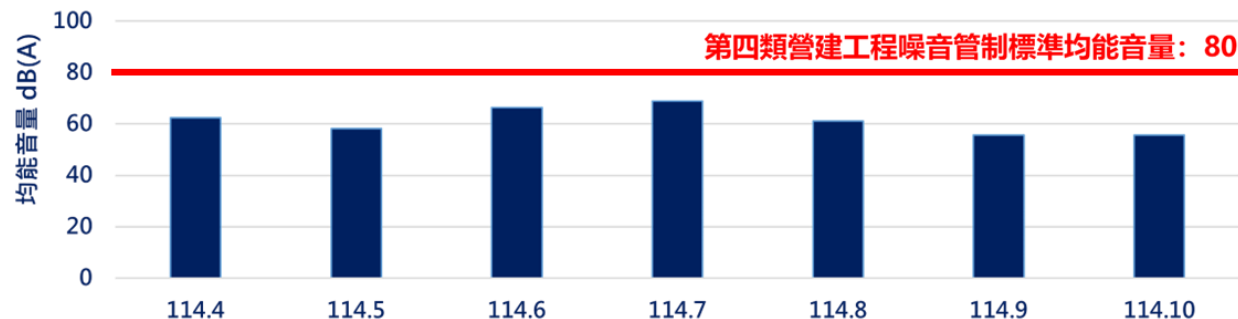
歷次營建全頻噪音

■ 均能音量Leq

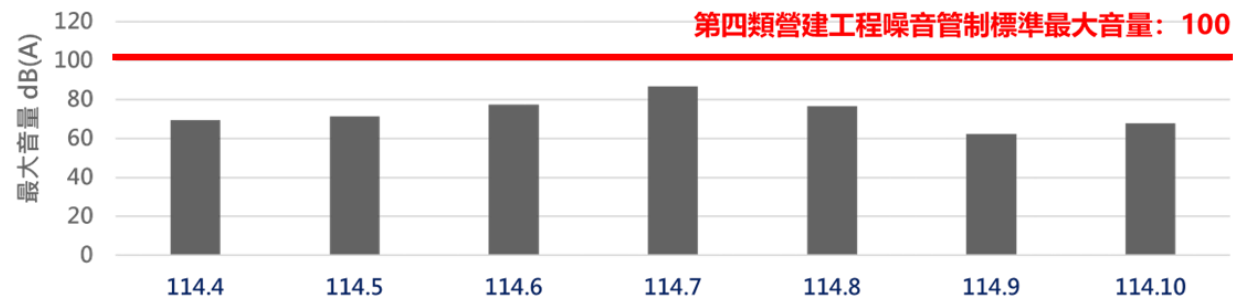
歷次營建全頻噪音

■ 最大音量Lmax

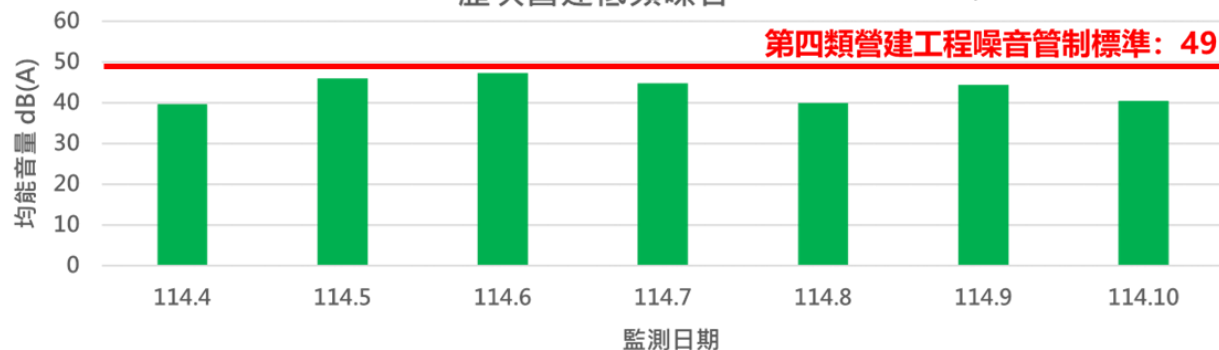
歷次營建低頻噪音

■ 均能音量 Leq,LF

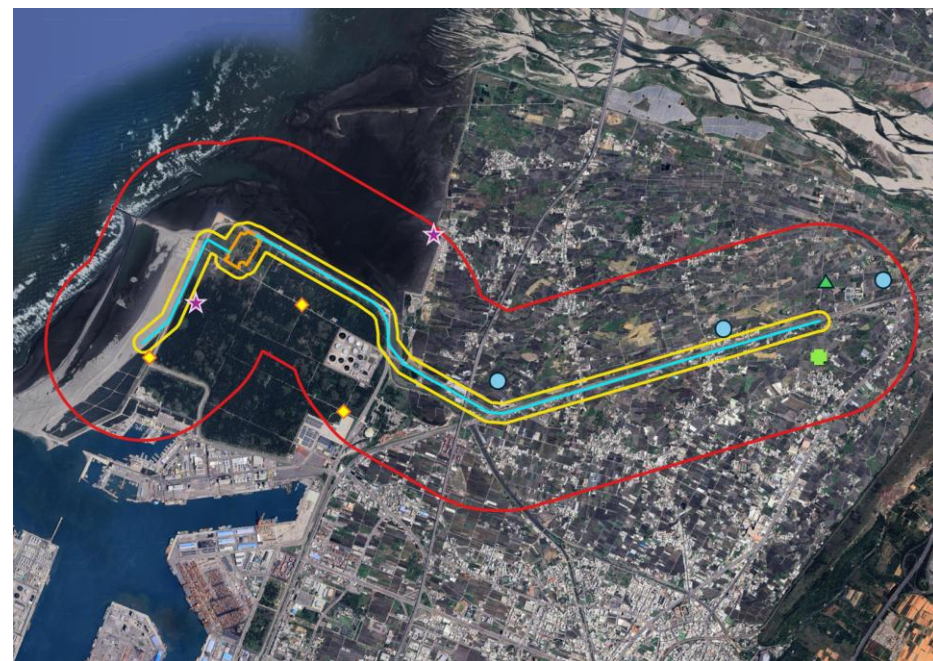
稀有植物位置圖

- 計畫區外推1km(對照區)
- 計畫區外推100m(衝擊區)
- 變電站
- 陸纜
- 蘭嶼羅漢松
- 菲島福木
- 水筆仔
- 紅機油
- 台灣蒺藜

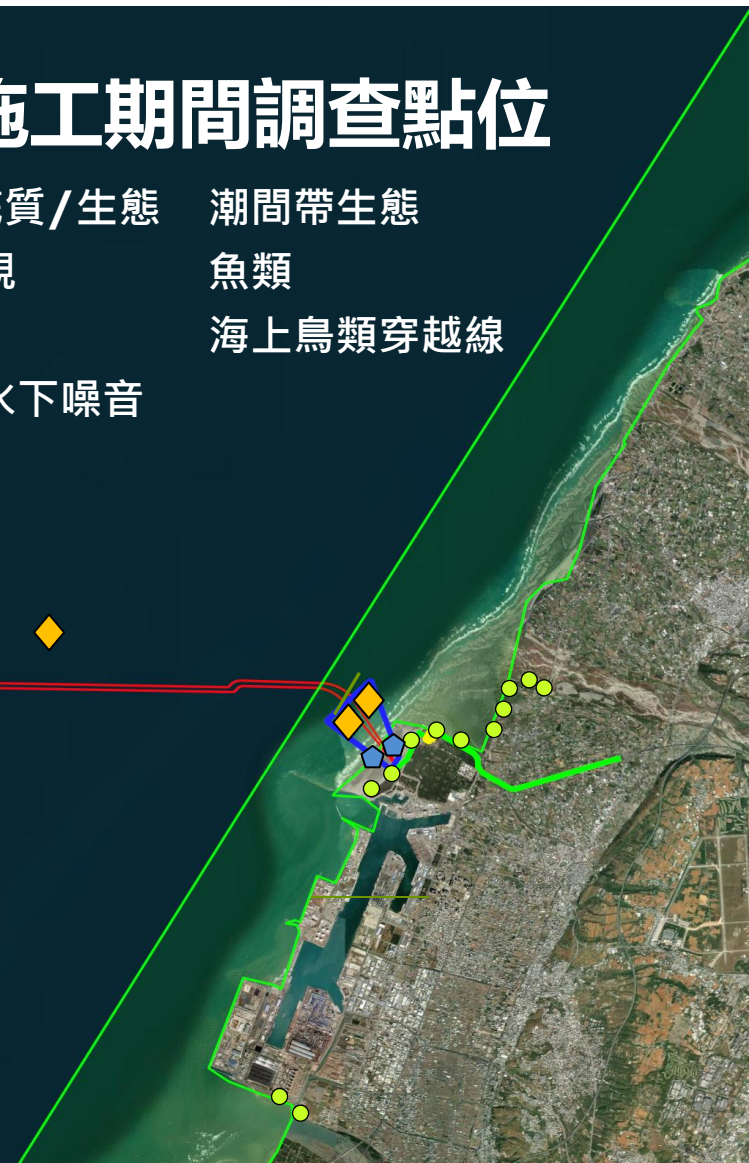
▶ 海域施工期間調查點位

- 海域水質/底質/生態
- 海岸鳥類目視
- 蝙蝠生態
- 水下聲學、水下噪音
- 潮間帶生態
- 魚類
- 海上鳥類穿越線

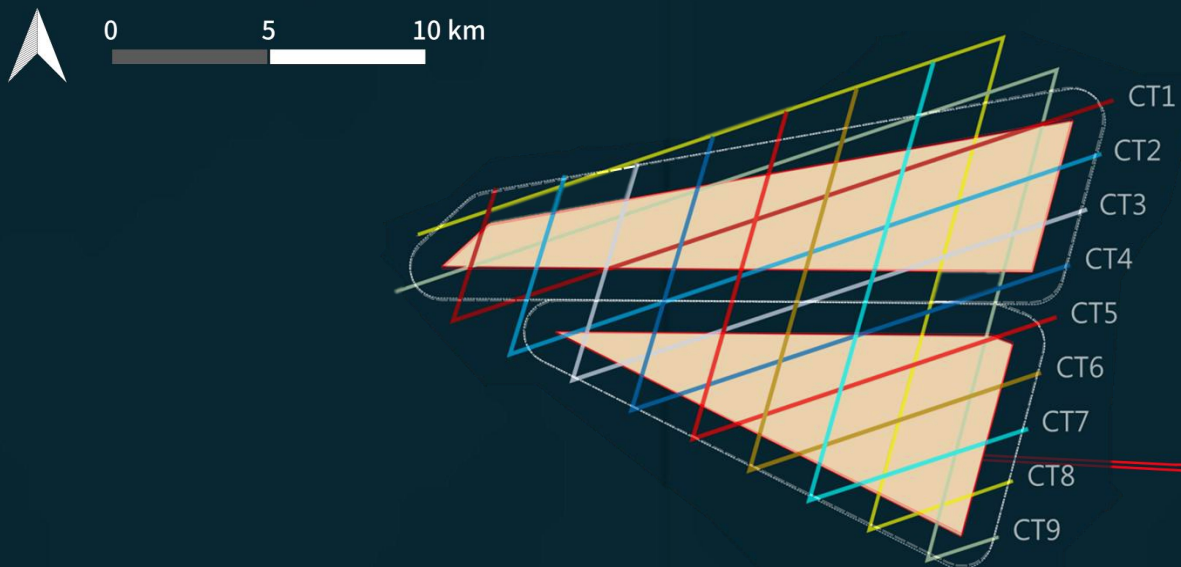
▶ 海域施工期間調查點位
鯨豚目視穿越線
每趟次選擇3條穿越線調查
