# 台中風妙離岸風力發電計畫環境保護監督小組會議

## 第三次監督小組委員會會議記錄

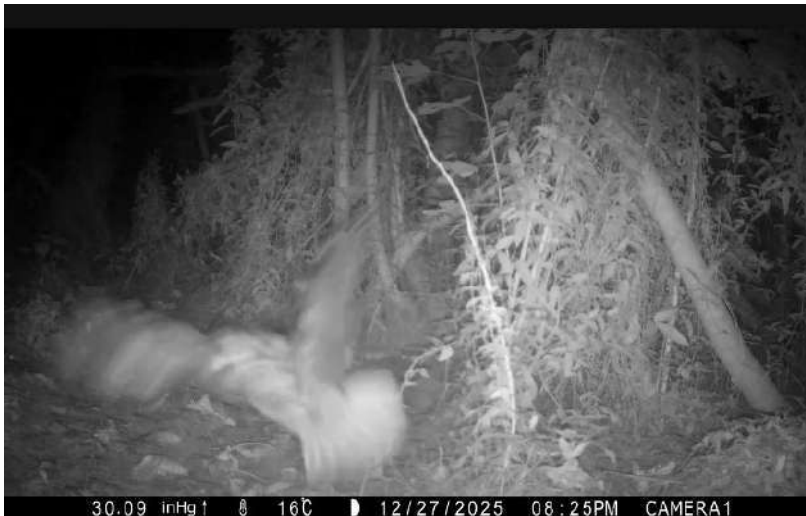
| 會議意見 | 答覆說明 |
|---|---|
| 6. 簡報第 48 頁，鳳頭蒼鷹和領角鴉、黑翅鳶觀察到的動物狀態、行為為何？ | <p>敬謝委員指教。本計畫黑翅鳶主要於穿越線調查時發現，通常為停棲於計畫區周邊或於計畫區周邊上空飛行。鳳頭蒼鷹於穿越線調查及紅外線自動相機皆有發現，通常為停棲、飛行，紅外線自動相機亦曾有紀錄鳳頭蒼鷹捕獵之行為。領角鴉主要由紅外線自動相機記錄，通常為獵捕中或結束獵捕飛離相機畫面。</p> <p>圖 1.6-1 鳳頭蒼鷹自動相機記錄</p> <p>圖 1.6-2 領角鴉自動相機記錄</p> |

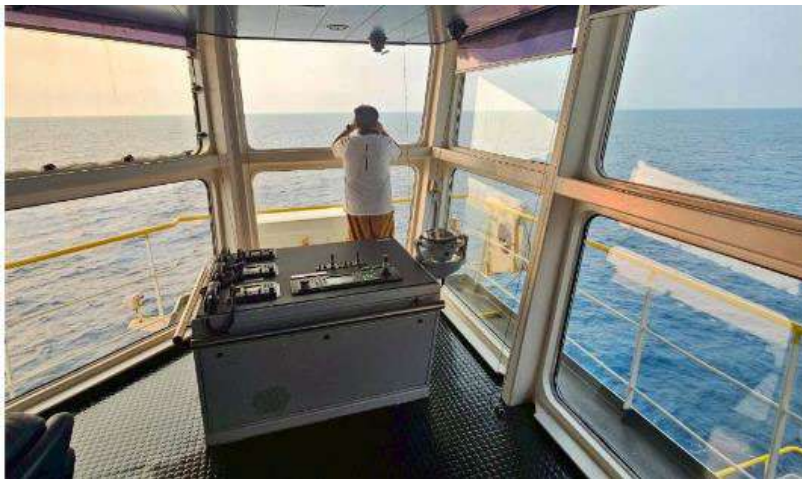
本計畫人員監看範圍示意圖

- 於中華白海豚野生動物重要棲息環境及其邊界 1,500 公尺半徑範圍內進行海纜鋪設時，海纜施工船將規劃設置 2 名鯨豚觀察員進行觀測，另備有輪替人員，如於海纜施工船 750 公尺範圍內有發現鯨豚出沒，則將船速降至 3 節以下
- 已於115/4/14完成輸出海纜鋪設，觀測期間未紀錄鯨豚活動

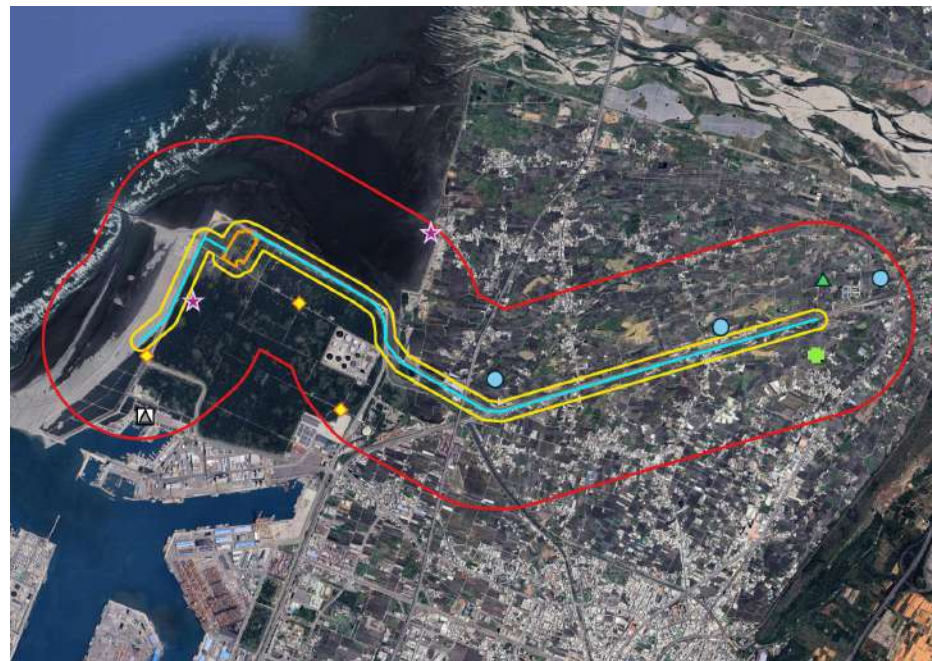
稀有植物位置圖

- 計畫區外推1km(對照區)
- 計畫區外推100m(衝擊區)
- 變電站
- 陸纜
- 蘭嶼羅漢松
- 菲島福木
- 水筆仔
- 紅雞油
- 台灣蒺藜
- 厚葉石斑木

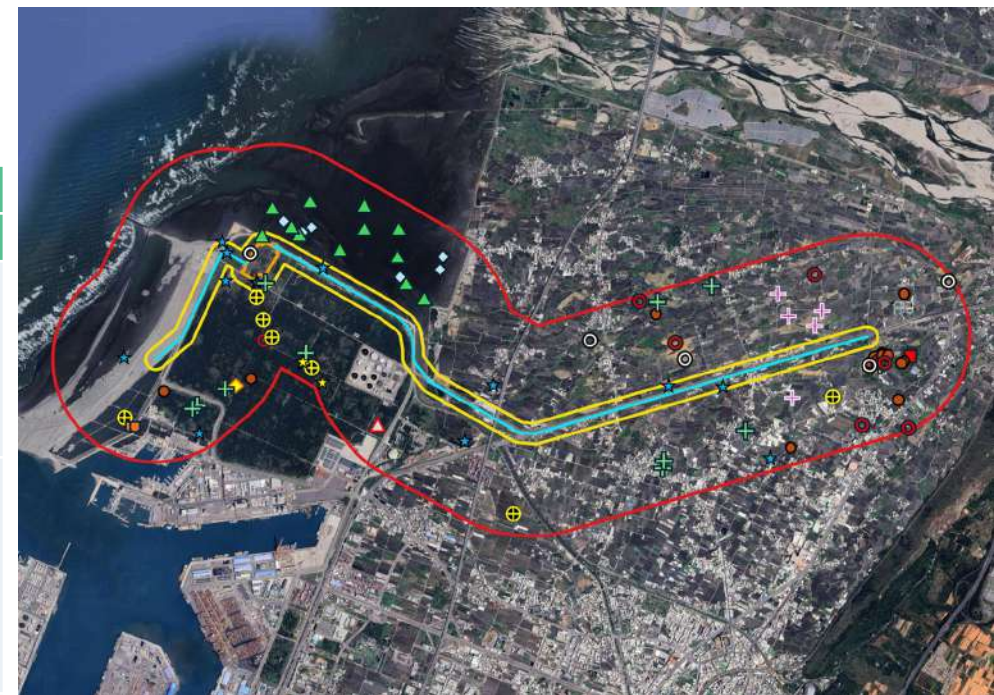
保育類動物發現位置圖

- ✓ 陸域施工期間已於114年4月~115年3月執行5季
- ✓ 保育類物種主要分布於計畫範圍外附近之樹林、農耕地及開闊環境，水鳥則集中於高美濕地泥灘地活動

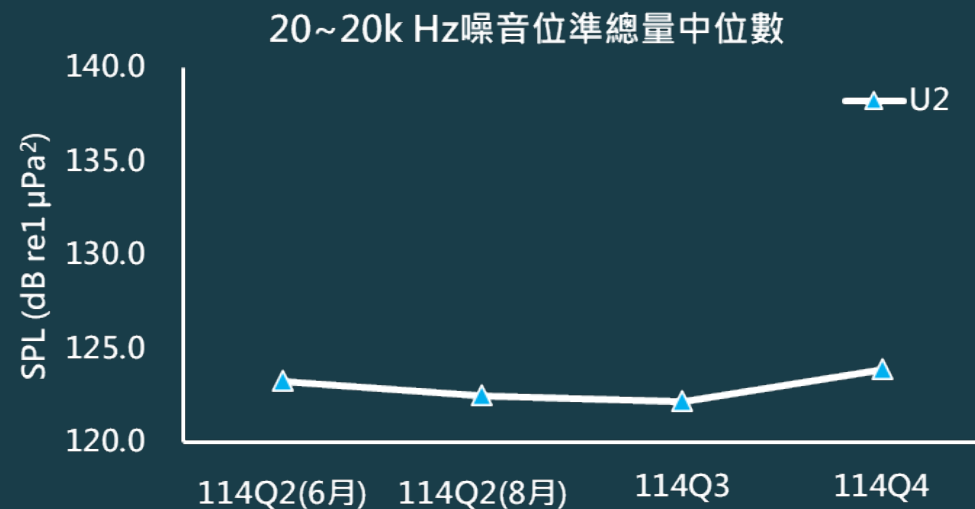
施工階段已執行4季5次水下噪音監測，

依3季分析結果，頻率20~20kHz之水下噪音總量中位數約122.2~123.9dB之間

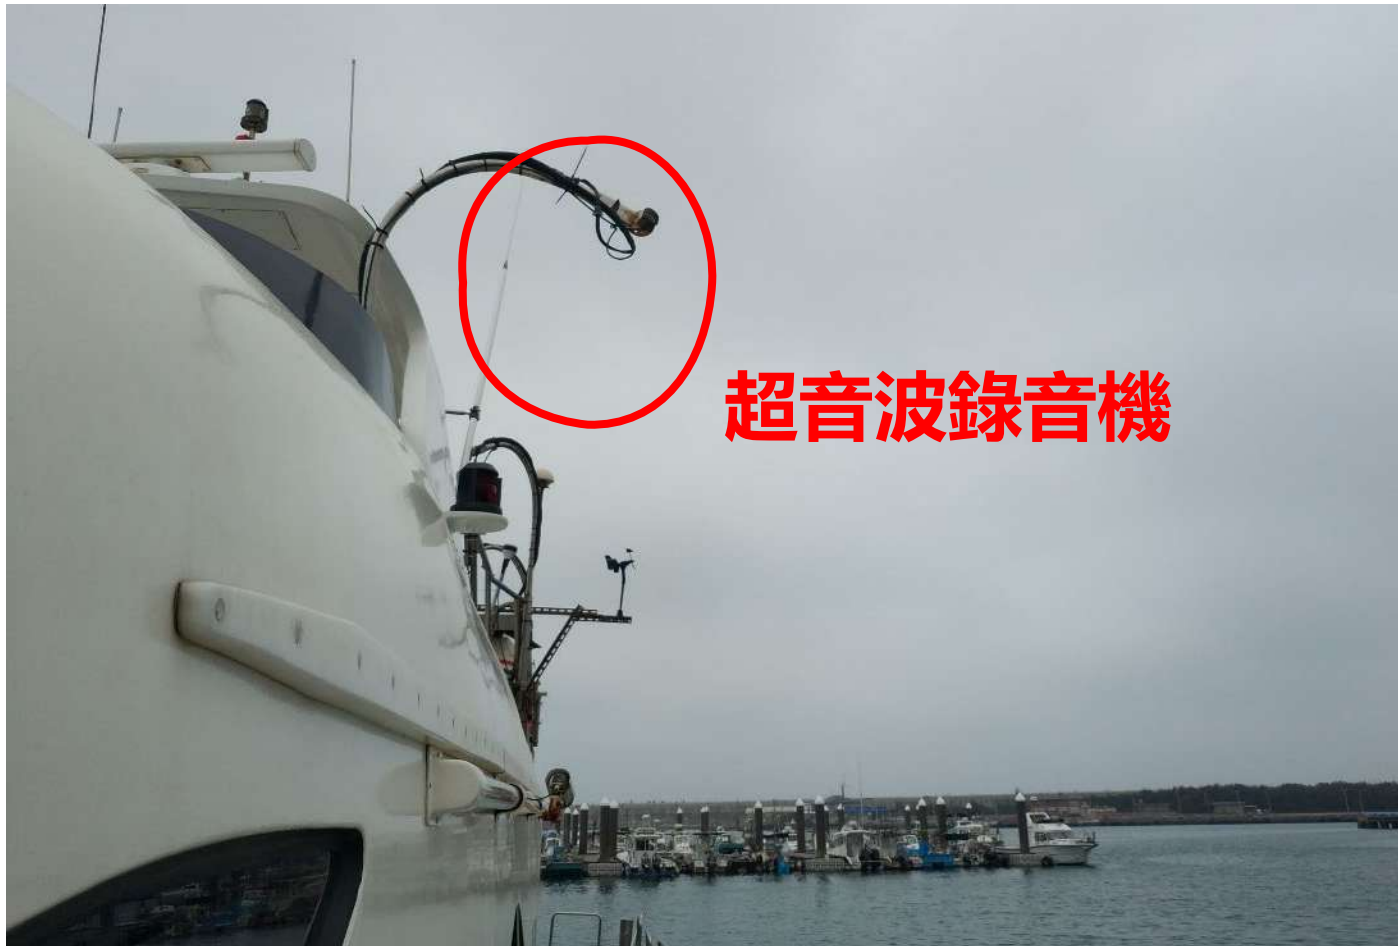
- ✓ 監測頻率：  
3月至10月每2個月執行1次；  
11月至隔年2月執行1次
- ✓ 監測時間：  
共進行4季6次調查，115年春季尚在分析
- ✓ 監測結果：  
依3季分析結果，  
114年夏季：於2點測站各執行2次海上蝙蝠調查，共計64小時錄音資料，**未記錄蝙蝠活動**。  
114年秋季：於2點測站各執行1次海上蝙蝠調查，共計32小時錄音資料，**未記錄蝙蝠活動**。  
114年冬季：於2點測站各執行1次海上蝙蝠調查，共計32小時的錄音資料，**未記錄蝙蝠活動**。
